## MONITORIZAREA NIVELULUI DE SERVICIU B6 – Caseta 2018 – 2019

### I. PREZENTARE GENERALA CASETA

## II. MONITORIZAREA SI EVALUAREA NIVELULUI DE SERVICIU B6

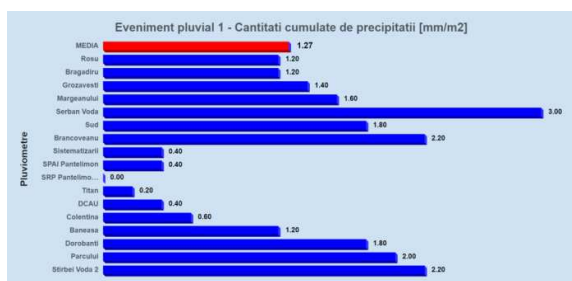
**Cantitati cumulate de precipitatii in intervalul orar: 06/05/2019 12:00 – 15:00**

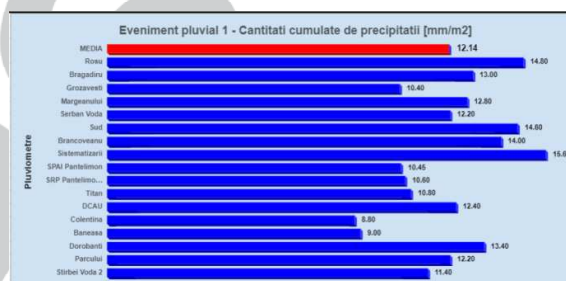
**Cantitati cumulate de precipitatii in intervalul orar 06/05/2019 16:20 – 22:30**

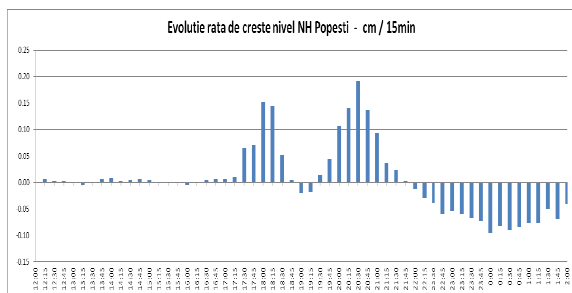
**Evolutie rata de crestere a nivelului mediu NH Popesti**

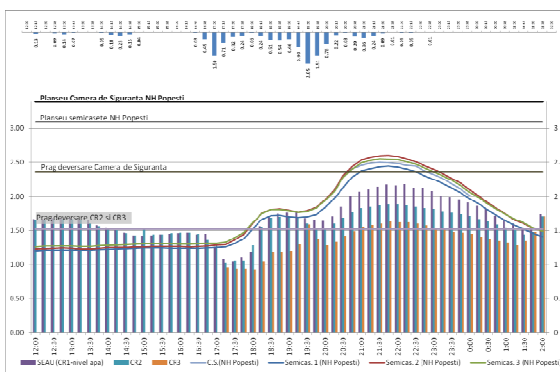
**Evolutie nivele N.H. Popesti, Camerele de Racord 1,2 si 3 in functie de cantitatile pluviale la 15 minute**

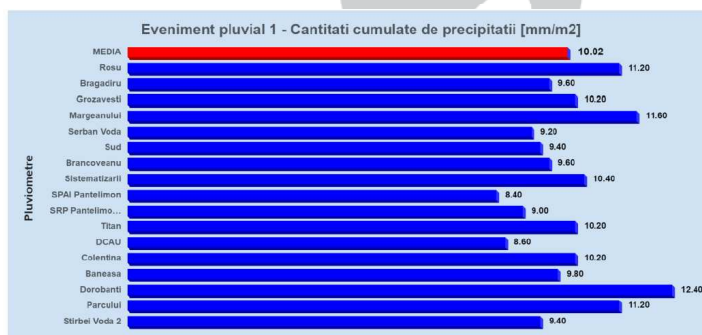
**Cantitati de precipitatii totale cumulate in intervalul orar: 14.05.2019 11:30 – 16:30 (5h)**

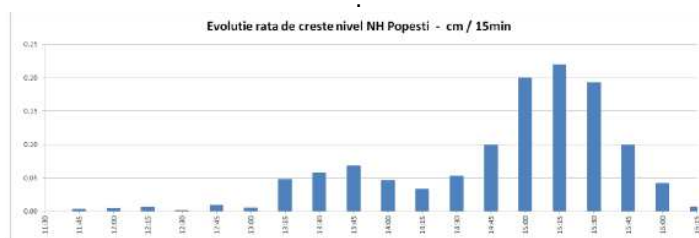
**Evolutie rata de crestere a nivelului mediu NH Popesti**

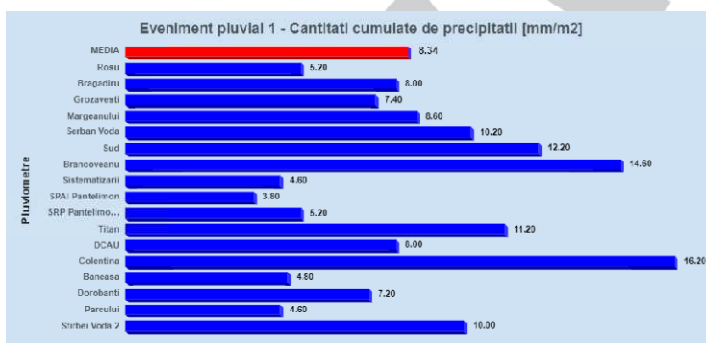
**Cantitati de precipitatii total cumulate in intervalul orar: 20.05.2019 18:50 – 21:00**
